ctrlX DRIVE

Runtime AXS-V-04RS (bis AXS-V-0404)

AXS-V-04RS (bis AXS-V-0404)

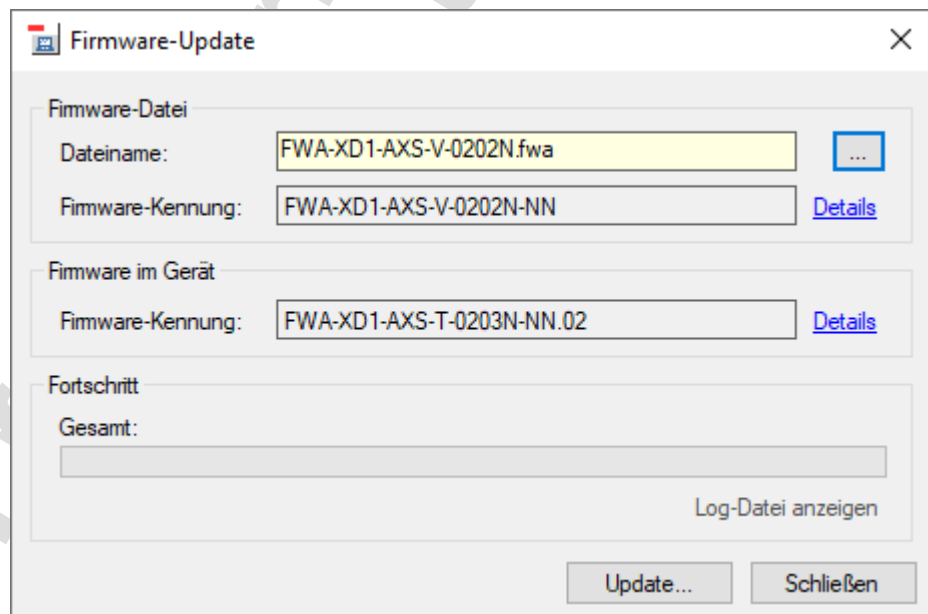
Abb. 4: Dialog "Firmware-Update" in ctrlX DRIVE Engineering

- Nach Abschluss des Firmware-Tauschs das Fenster "Firmware-Update" schließen.
3.
 - Gerät neu starten.
"ctrlX DRIVE Engineering" bietet am Ende des Firmware-Tauschs an, das Gerät über das Rebootkommando S-0-1350 neu zu starten. Alternativ kann das Gerät über Reset der Steuerspannung neu gestartet werden.
